LASCIA CHE TI RACCONTI, LIMEGNA...

La megalopolizzazione e la povertà stanno distruggendo il centro storico di Lima, Perù, ed il mondo corre il rischio di perdere per sempre le antiche tecnologie costruttive tradizionali che gli Spagnoli copiarono dagli Inca. Come salvare ciò che l'Unesco ha dichiarato "patrimonio dell'umanità"?

di Alessandra Guidelli
ed Elena Manzoni

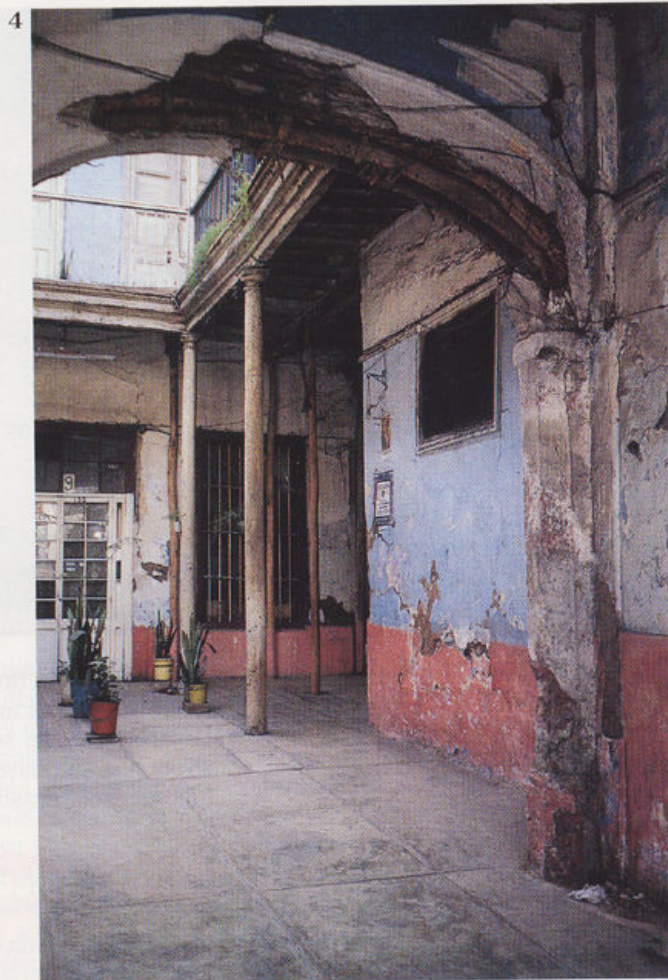
Fig. 4 Interno di un patio di una casa solariega, dove si può vedere il degrado dell'arco in quincha.

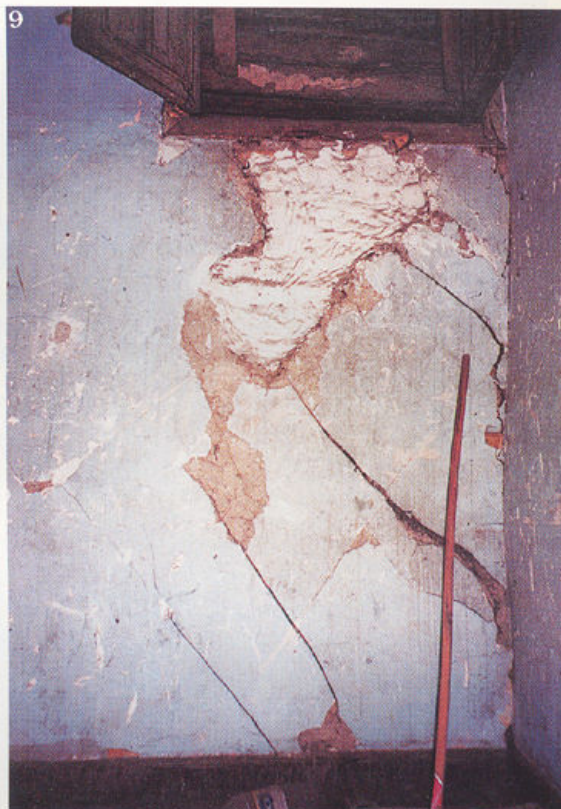
9

Fig. 8 Muro in adobe che ha perduto lo strato di intonaco.

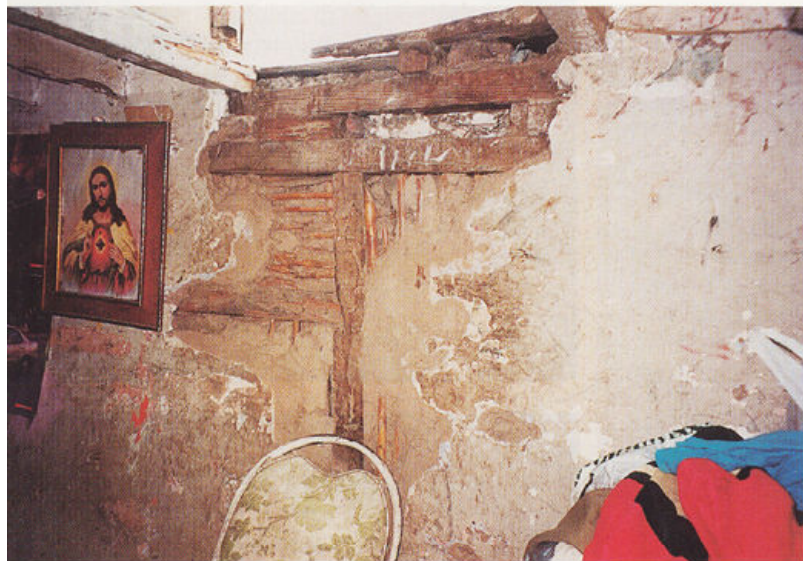
Fig. 10 Perdita del rivestimento nella quincha.

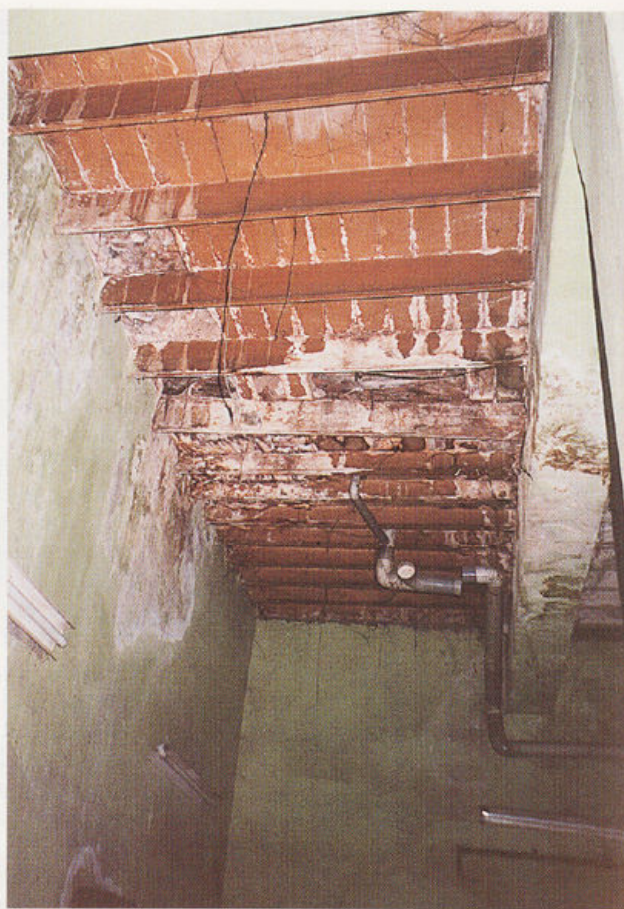
11

Fig. 12 Degrado di solaio in legno per umidità.
